ИНФОРМАЦИОННОЕ ПИСЬМО

По пароконвектоматам ПКА20-1/1ПП,
ПКА20-1/1ПМ и ПКА20-1/1ПМ-01

01.12.2015

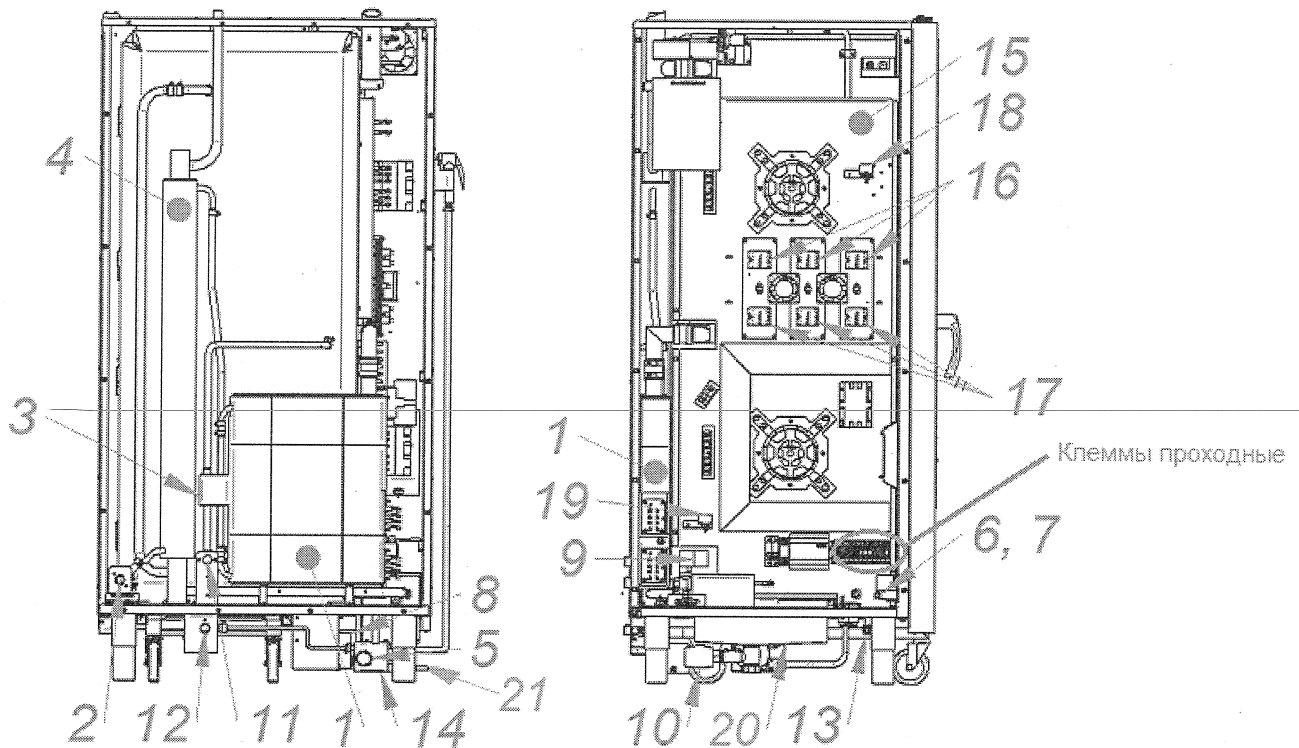
Рисунок 1.

Обращаем Ваше внимание, что в процессе транспортировки происходит расслабление винтовых соединений. В случае не протяжки винтовых соединений происходит оплавление проходных клемм, твердотельных реле (см. рис. 1).

В связи с этим обращаем ваше внимание на обязательность проверки протяжки всех винтовых соединений и выполнить следующие мероприятия:

- после транспортировки, перед подключением в электрическую сеть, открыть левую стенку и провести ревизию всех винтовых соединений на проходных клеммах. Особое внимание обратить на переключки на клеммах под номером 1...9;

- подключение аппарата к электрической сети выполнить через устройство защитного отключения с номинальным током срабатывания 80А и реагирующий на ток утечки 30мА (например- MVD10-4-080-030);

- раз в квартал проводить сервисное обслуживание с обязательным выполнением ниже перечисленных работ:

- - визуально проверять состояние коммутационной аппаратуры;
- - проводить протяжку всех винтовых соединений (проходные клеммы, твердотельные реле...);
- - проводить чистку или замену воздушного фильтра в панели управления.
